## **Érosion hydrique en milieu urbain : cas du plateau de Makélékélé au sud de Brazzaville, Congo**

**Par : Léonard SITOU,  
Brice MAYIMA,  
Michel TCHOTSOUA**

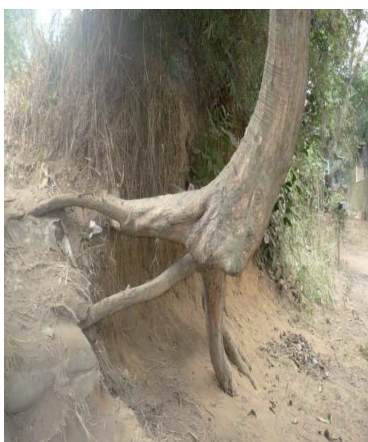
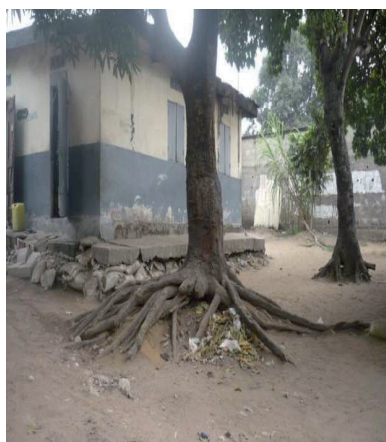
Photo1 &2 : Manifestation du ruissellement diffus (Clichés MAYIMA)

Le premier est une lame d'eau généralisée sur une surface vaste, souvent scindée en plusieurs bras, circulant parfois rapidement entre les obstacles dans un réseau anastomosé (Riou, 1990). Ce type de ruissellement est très répandu dans la zone où il procède par décapage superficiel, c'est -à- dire arrachement par minces pellicules des particules du sol. Son action est insidieuse mais se manifeste par le déchaussage et la mise à nu des éléments initialement enfouis : base d'un poteau, racine d'arbre, fondation de maison, bordure de route etc. Les effets des ruissellements diffus sont très répandus dans la zone (Photo1, 2)

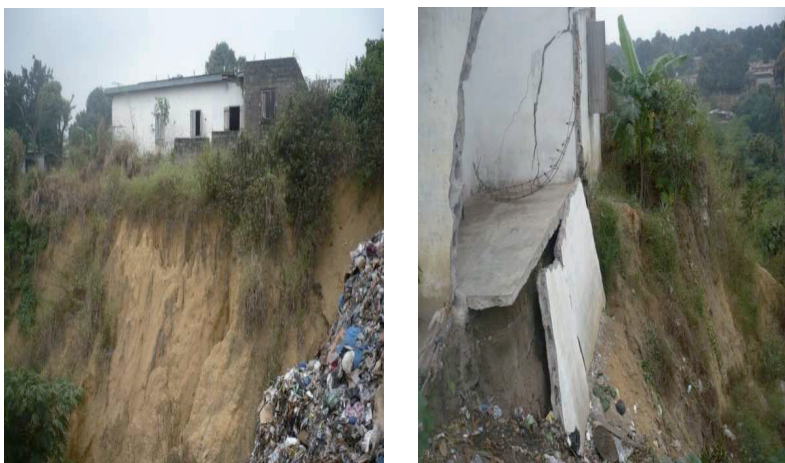
Photo3 & 4 : ravins localisés sur les rues Balimalou et Ndouna à Kinsoundi  
(Clichés MAYIMA)

(photo3, 4) se manifestant par un creusement linéaire qui se développe d'abord verticalement à cause de la concentration des eaux dans un chenal d'évacuation puis latéralement par sapement des berges. Il engendre des entailles de dimensions variables sur le sol. En fonction des dimensions on distingue trois grands types de formes (Riou, 1990). Ce sont :

Ces trois types ne constituent en fait que les différentes étapes du ravinement. Le processus s'effectue par érosion verticale et latérale. L'érosion verticale approfondit l'incision. Elle est l'œuvre des ruissellements concentrés qui, en fonction du volume d'eau et de la vitesse de circulation, arrachent les particules par frottement. L'érosion latérale par contre fait reculer les parois par sapement à leur base puis par effondrement des pans entiers et successifs.
