# **L'érosion urbaine à Brazzaville (Congo) : analyse des conséquences environnementales de la dynamique du ravin de SADELMi dans les quartiers Mouhoumi et Ngambio**

Brice Anicet MAYIMA\*

## **Résumé**

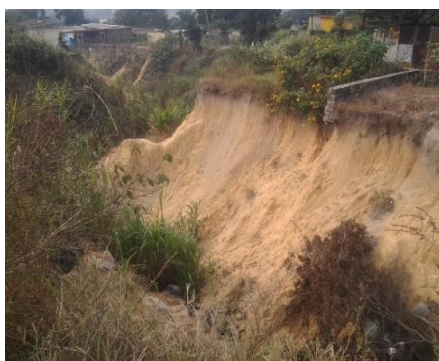
**Photo A :** Vieille carrière de sable située entre le quartier SADELMI et Ngambio, transformée en grand ravin semi-actif, évoluant lentement de façon latérale

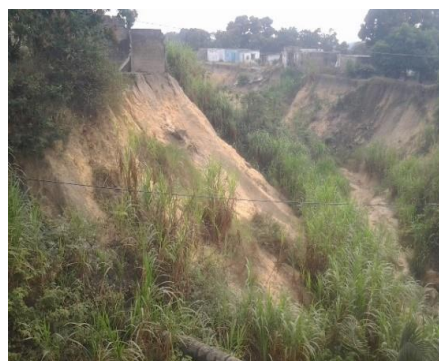
**Photo B :** Ravin 2 affectant la colline de Ngambio, de l'avenue de l'Etage jusqu'à SADELMI.

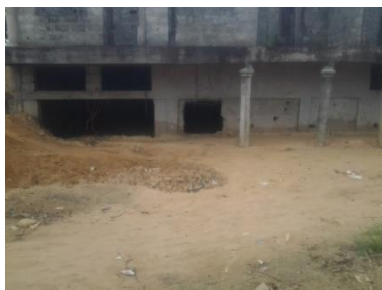
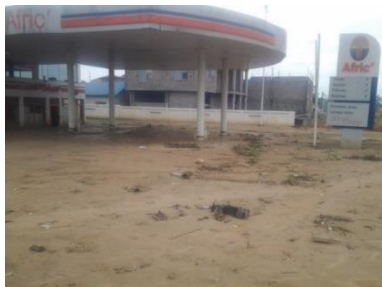
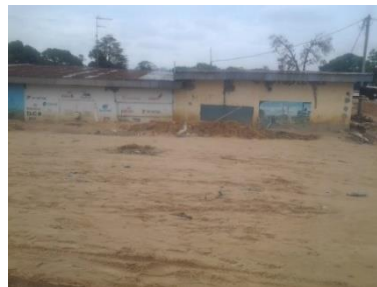
Les conséquences engendrées par ces ravins ne se limitent pas en amont, mais elles sont aussi en aval. Les dégâts ici sont impressionnants : plus de 140 maisons englouties et des ménages sinistrés, des édifices publics ensevelis dans le sable (planche 2).

Photo F, H et I : Maisons d'habitation et une station essence ensevelies par le sable et abandonnées en 2019 sur l'avenue de la Mairie de Mfilou-Ngamaba ; Photo G : la grande avenue de Mfilou-Ngamaba transformée en tunnel suite à l'accumulation des bancs de sables générés par les ravins situés en amont. © B.A. Mayima 2019.
