# **Problématique de l'érosion urbaine dans la commune de Kinkala (sud de la République du Congo) : diagnostic et défis d'aménagement durable**

## **Résumé**

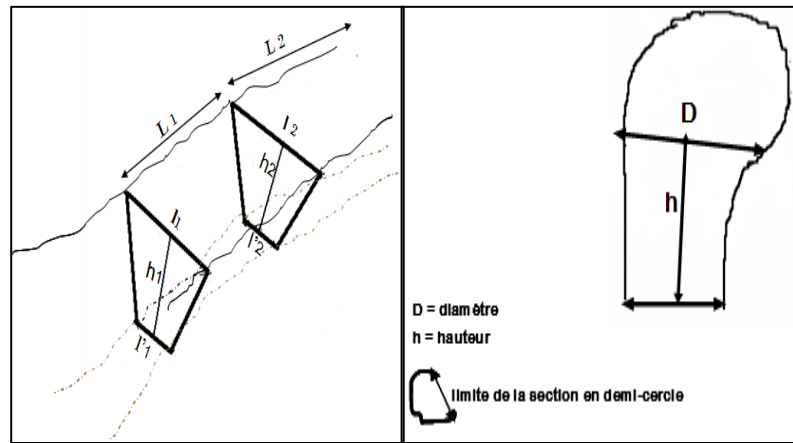
**Figure 1 : Différentes formes géométriques rencontrées sur le terrain**

Toutes ces mesures ont été prises sur des sections d'une longueur maximale de 40 m. Chaque ravin a été sectionné de sorte que chaque section ait une forme géométrique régulière afin de quantifier la perte en terre de chacune d'elles. Ainsi, le long des ravins, les principales formes géométriques rencontrées sont des sections en forme de prisme rectangulaire, des sections en arc ou en demi-cercle et de forme trapézoïdale (Fig. 1a et b).

Pour les sections trapézoïdales, la largeur ( $l_1$ ), au niveau du toit, est considérée comme la grande base et ( $l_2$ ), au niveau du plancher, la petite base (Fig.1 a). Dans le cas des sections en arc ou en demi-cercle, cette largeur ( $l_1$ ) est considérée comme le diamètre (Fig. 1b). Toutes ces variables mesurées sur le terrain nous ont permis de calculer le volume de terres décapées par l'érosion en ravin, en appliquant la formule suivante :

Pour les demi-cercles (fig. 1. c), le volume est calculé par la formule suivante :

$V = r \times (D / 2) \times h$  avec  $r$  = rayon ;  $D$  = diamètre et  $h$  = hauteur ou profondeur.

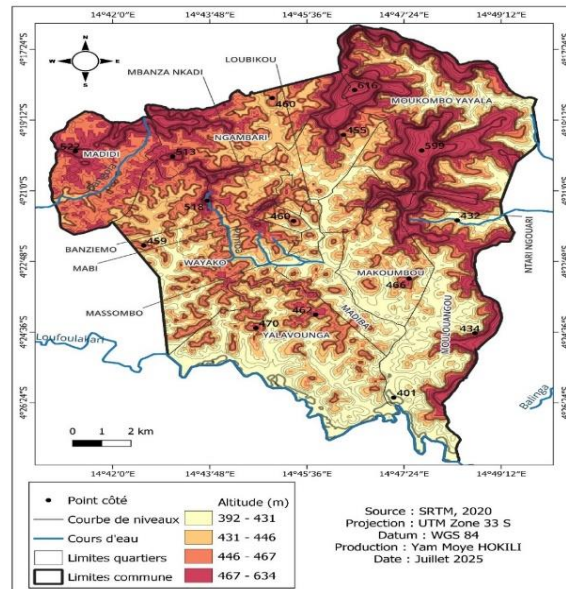
**Figure 3 : Altitudes dans la zone d'étude**

La ville de Kinkala est bâtie sur les plateaux des Cataractes, la morphologie de la zone est marquée par la présence des collines dont les sommets sont arrondis et culminent autour de 390 et 634 m d'altitude (Fig. 3.).

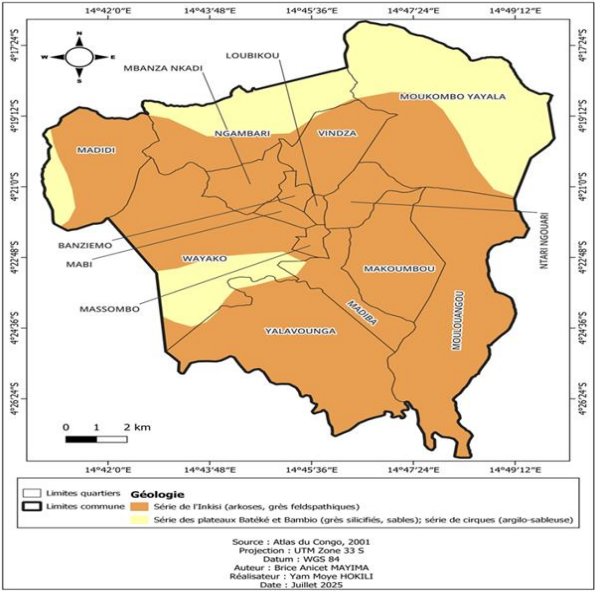
Figure. 4 : Géologie du site urbain de Kinkala

Le site urbain de Kinkala est une zone de transition qui s'est développée dans les séries de l'Inkisi arkoses, grès feldspathiques et psammites que couvrent encore des couches amincies de sables batéké d'âge tertiaire très sensibles au phénomène de l'érosion hydrique (Fig. 4).

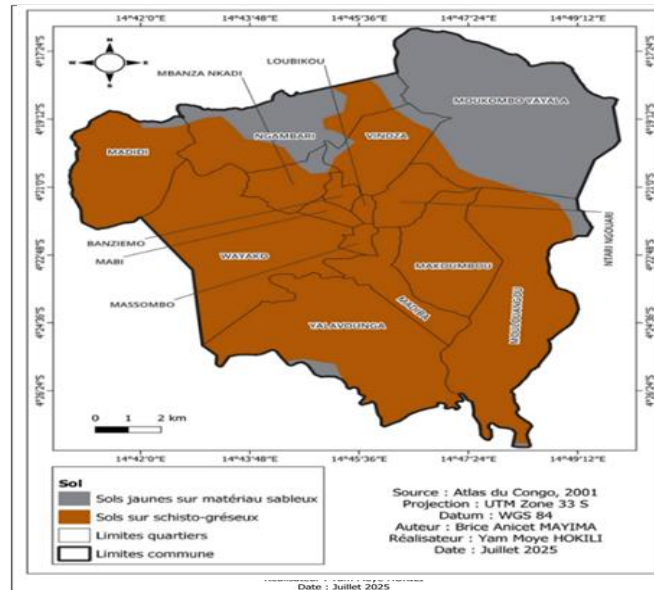
**Fig. 5 : Sols de la zone d'étude**

Le substratum géologique du site urbain de Kinkala dans sa globalité est occupé par des sols jaunes sur des matériaux sableux et le sol sur schisto-gréseux (Fig. 5).

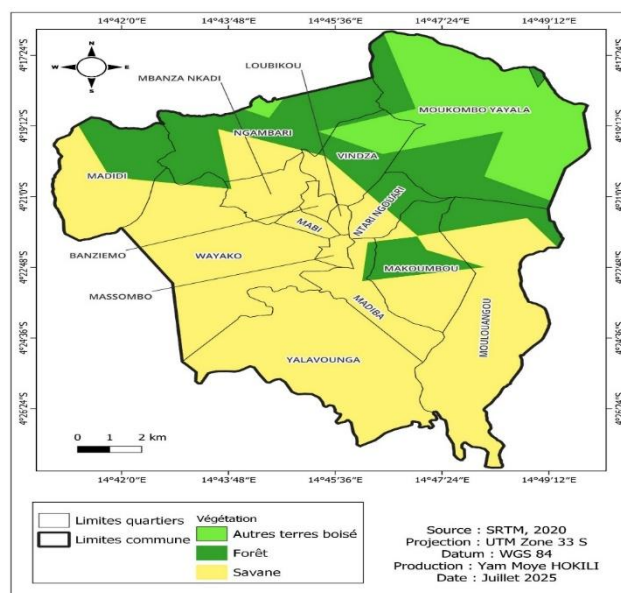
**Fig. 6 : Végétation de la zone d'étude**

La végétation du site urbain de Kinkala est constituée essentiellement d'une mosaïque forêt-savane d'espèces variées et diversifiées et d'autres formations de terre boisée (Figure 6).

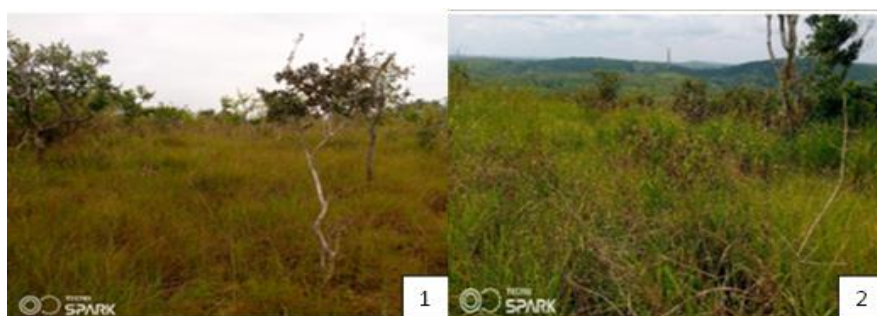
Photo 1 et 2 : Respectivement savane herbeuse à dominance *Loudetia demeusii* et savane arbustive à dominance *Setaria restioidea*.

La savane représente plus de 60 % de la superficie du site et composée de formations herbeuses et arbustives (planche 1 : photos 1 et 2).

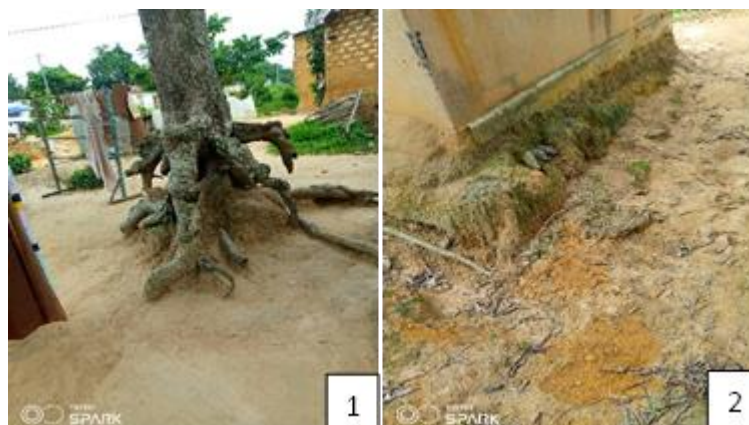
Après le détachement des particules, le transport s'effectue par le biais des ruissellements qui se manifestent sous deux principales formes ; le ruissellement diffus et le ruissellement concentré. Le premier est une lame d'eau généralisée sur une surface vaste, souvent scindée en plusieurs bras, circulant parfois rapidement entre les obstacles dans un réseau anastomosé (Riou, 1990) cité par L. Sitou et B.A. Mayima (2013, p. 125-126). Ce type de ruissellement est le plus répandu dans la zone. Son action est très insidieuse, mais visible à travers le déchaussement des fondations des maisons, des troncs d'arbres et le long des routes (photos 1 et 2).

Photo 1 et 2 : Effets géomorphologiques du ruissellement dans le quartier Kinkala (cliché B. A. Mayima, 2024)

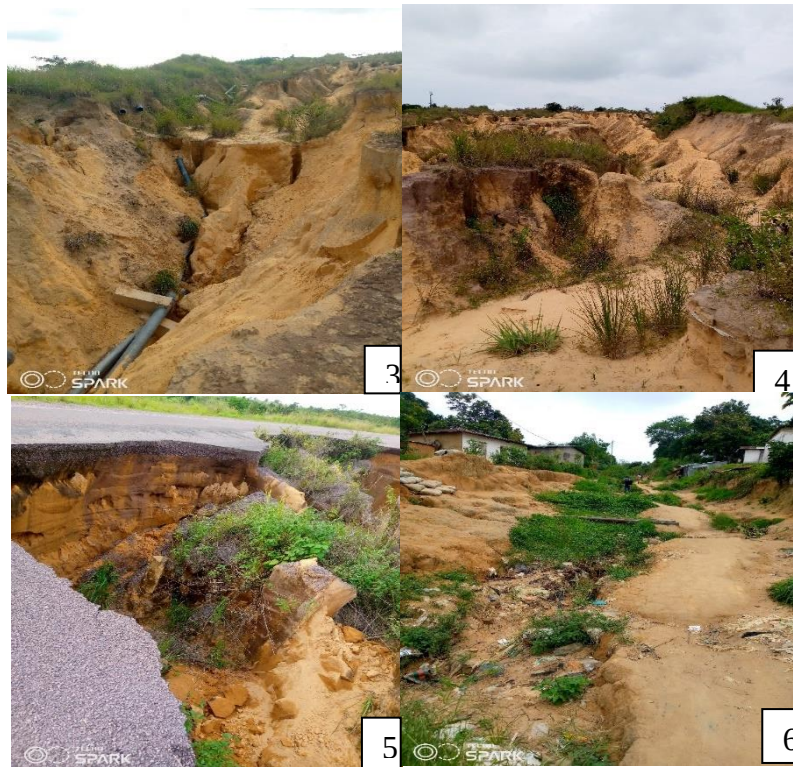
Les ruissellements concentrés sont des écoulements plus abondants qui se concentrent le long de chenaux plus ou moins étroits (Tricart, 1994) cité par L. Sitou et B. A. Mayima (2013, p. 126-127). On les observe surtout le long des rues et des grandes artères de la ville de Kinkala. Ils sont responsables de plusieurs formes de ravinement le plus

spectaculaire qu'on observe dans la ville (planche 1 : photos 3, 4, 5 et 6).

Le processus dévolution s'effectue par l'érosion latérale et verticale. L'érosion verticale approfondie l'incision. Elle est l'œuvre du ruissellement concentré qui, en fonction du volume d'eau et de la vitesse de circulation, arrache les particules par le phénomène de frottement. L'érosion latérale, par contre, fait reculer les parois par sapement à leur base puis par effondrement des pans entiers et successifs.

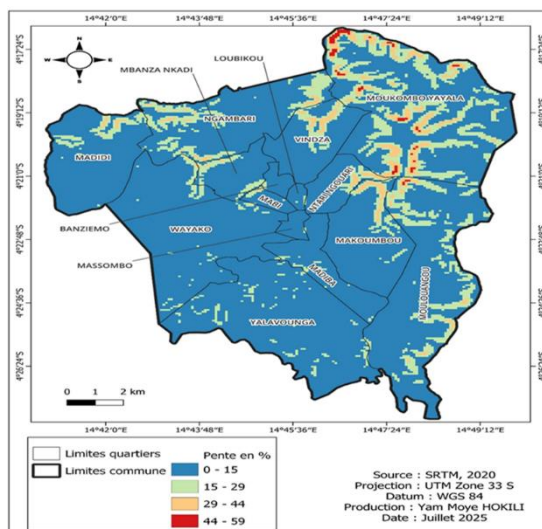
**Fig. 7 : Système des pentes du site urbain de Kinkala**

La pente joue un rôle important dans le déclenchement de l'érosion hydrique à travers le processus du ruissellement (L. Sitou et B.A. Mayima, 2013, p. 130). Le site urbain de Kinkala étant établi sur un plateau très disséqué par des vallées plus ou moins profondes. Les valeurs des pentes observées sont très importantes le long des versants inclinés qui atteignent et dépassent en certains endroits les 30% (Fig.7). Les observations de terrain nous ont permis de constater que le plus grand nombre des ravins se localise le long des versants inclinés ou les pentes sont fortes.
